11月2日豪雨における被害状況について

災 害 報 告 書

- 1 災害の種類 降雨・暴風・洪水・高潮・地震・火災・その他
- 2 災害発生日及び概況 令和6年11月2日 1時間当り最大雨量：78.0mm、24時間雨量：112.5mm
- 3 被害状況 大雨による床上浸水、法面崩落 等

11月5日 時点

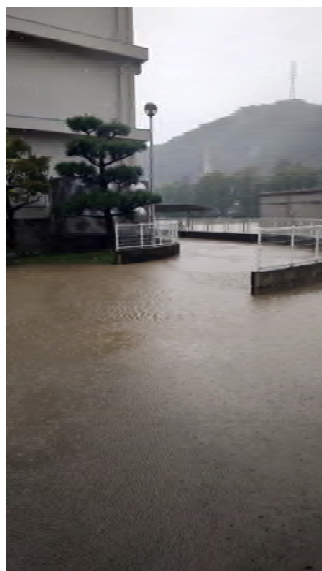
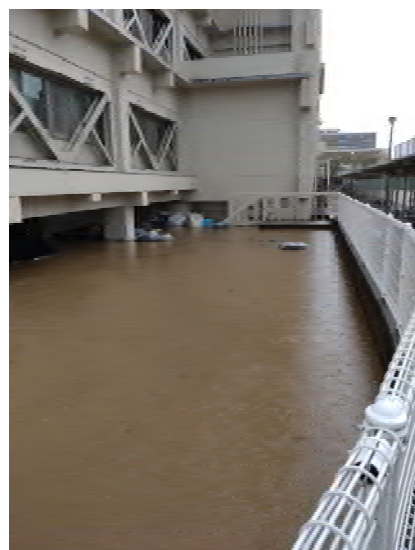
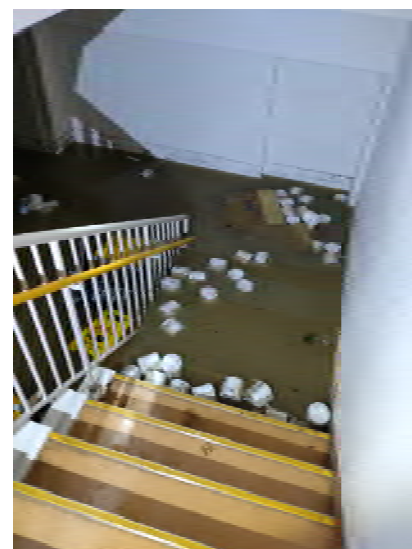
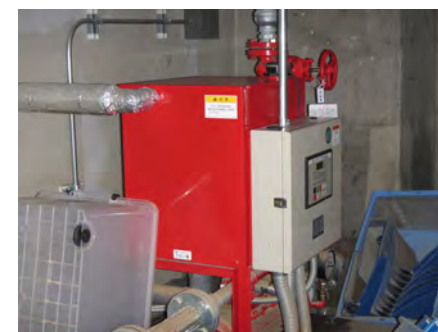
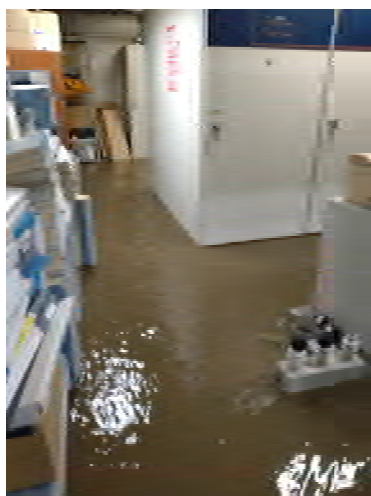
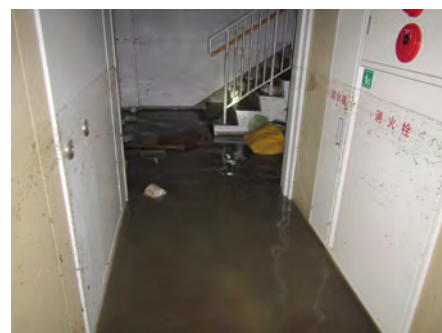
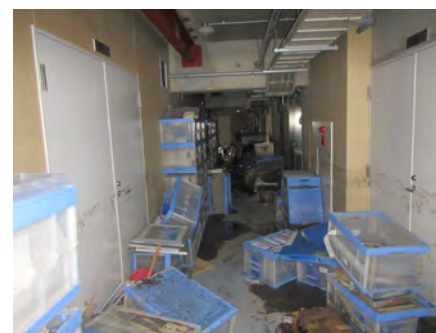
建物名 : 本部管理棟

被害状況 : 受変電設備、消火ポンプ等浸水

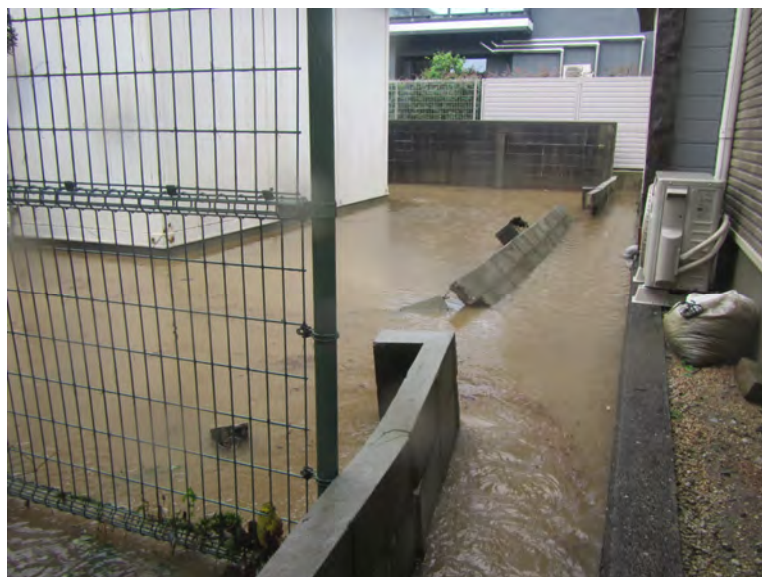
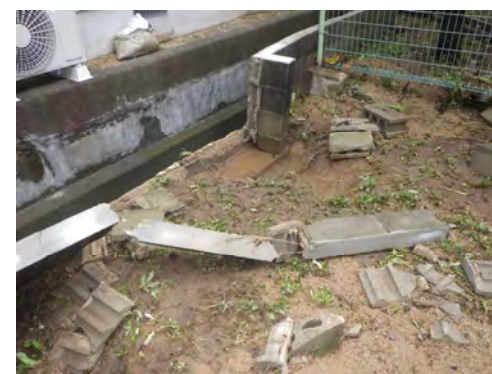
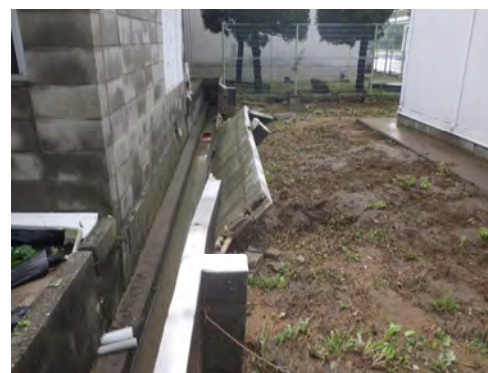
被害状況 : 敷地境界ブロック塀倒壊

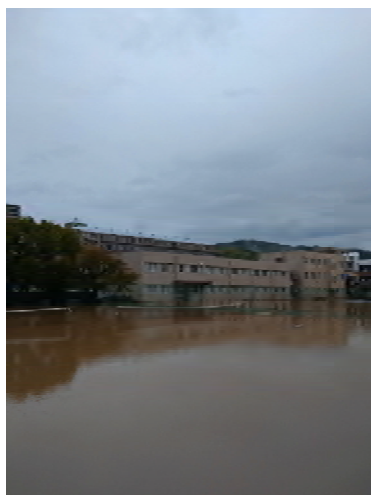
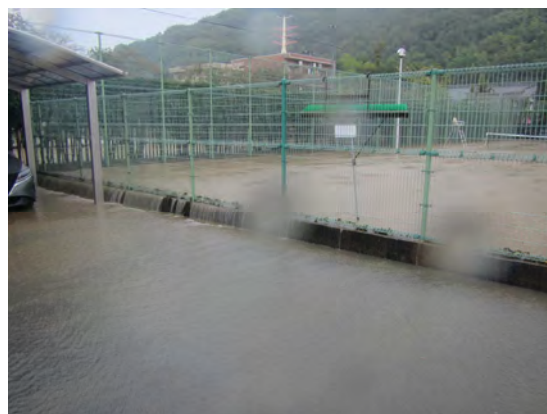
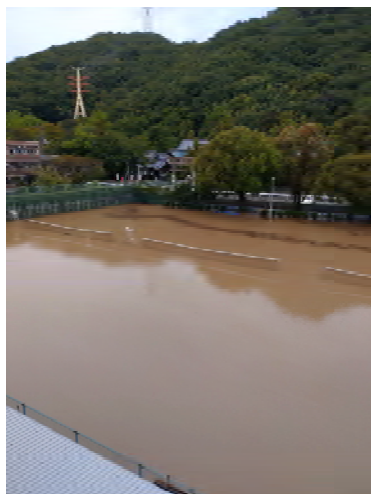
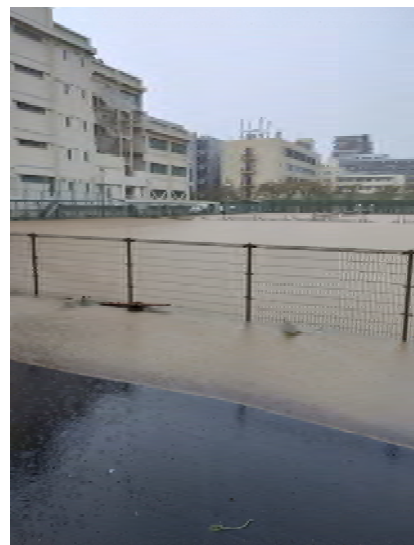
被害状況 : 運動場及びテニスコート冠水

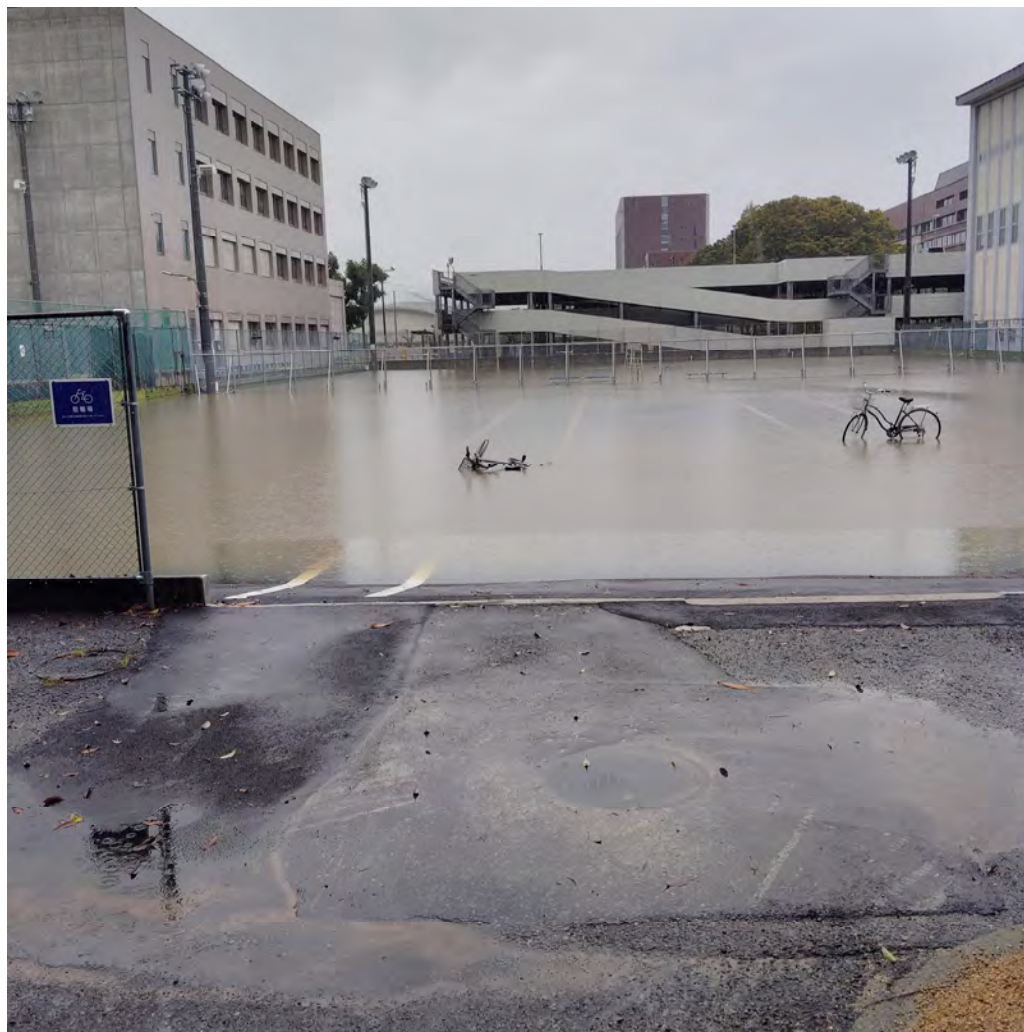
被害状況 : テニスコート冠水 (仮設駐輪場含む)

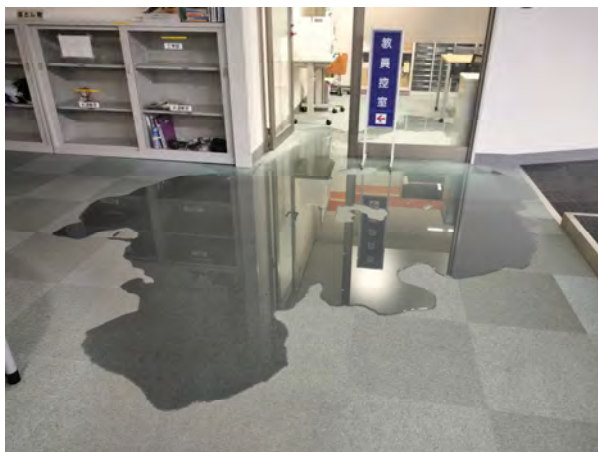
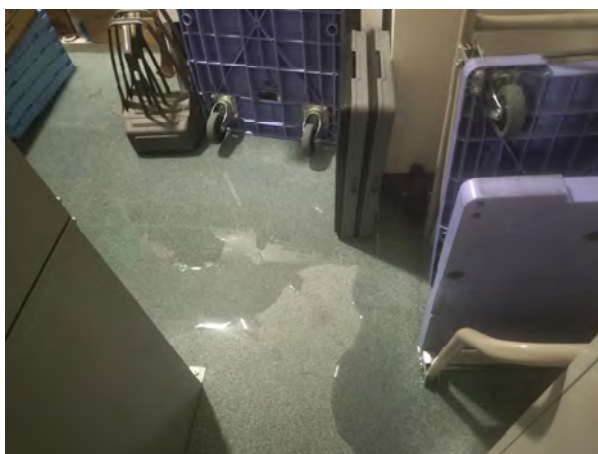
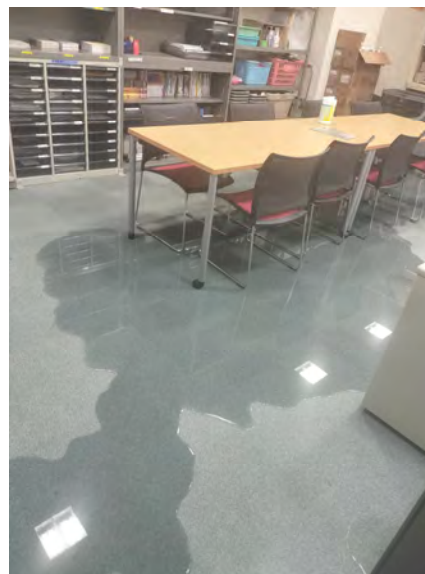
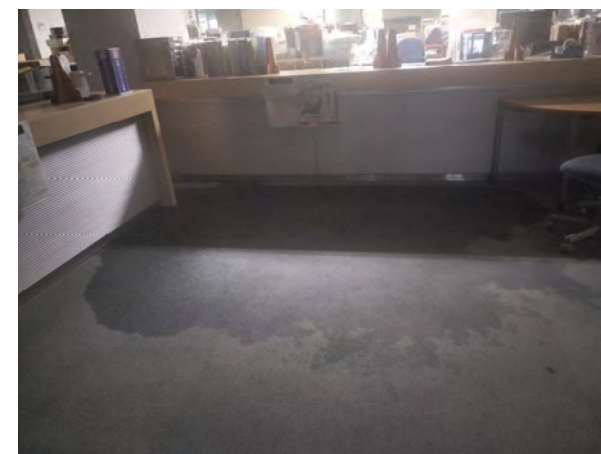
施設名 : 建物
団地名 : 城北団地 (文京3番)
建物名 : 図書館

所管 : 教育学生支援部
被害状況 : 床タイルカーペット浸水

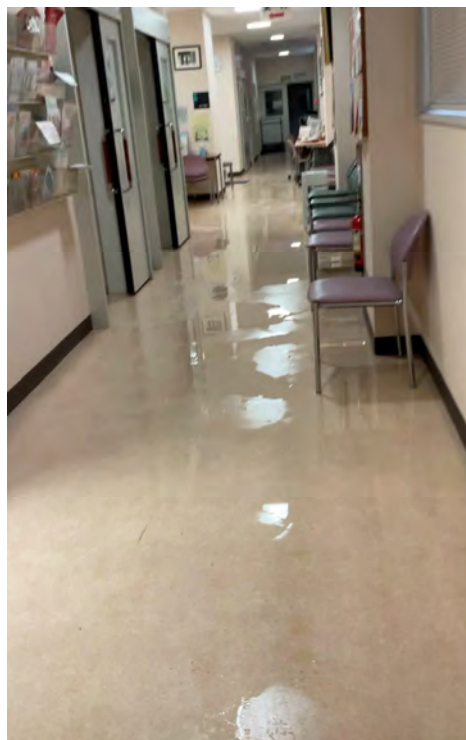
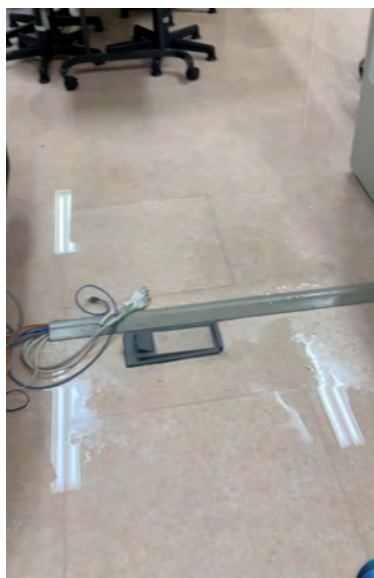
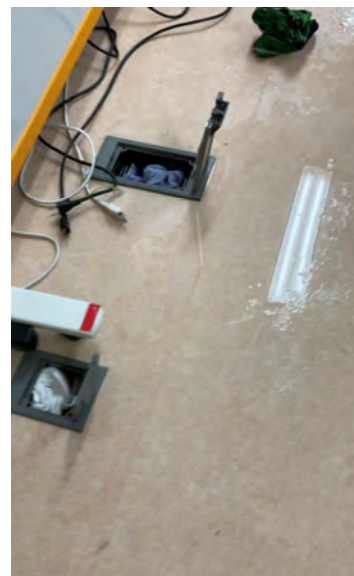
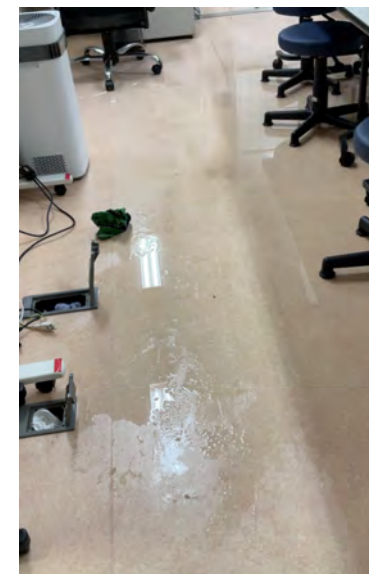
建物名 : 愛大ミュージズ

被害状況 : フロアコンセント浸水

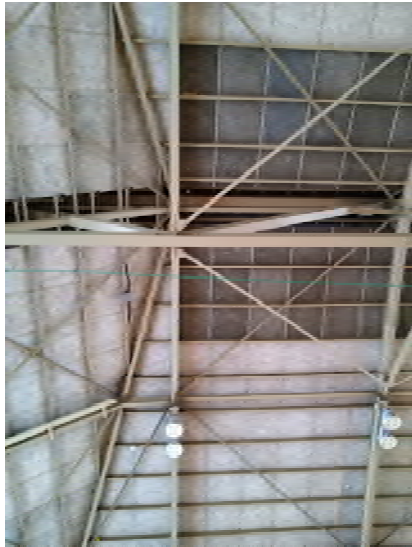
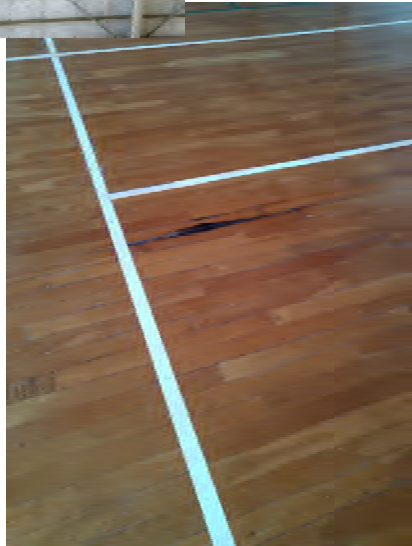
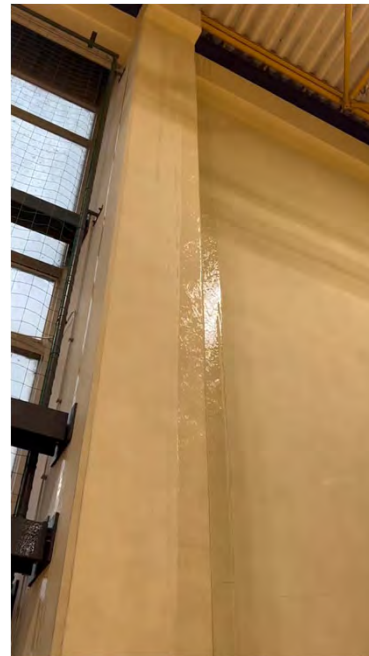
第1体育館

所管 : 教育学生支援部
被害状況 : 雨漏り床材及び天井材劣化

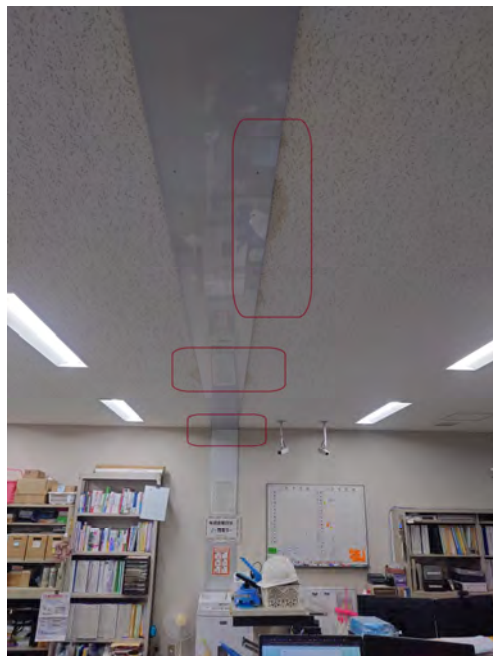
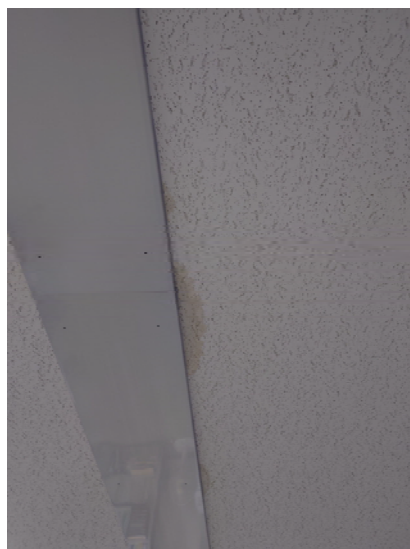
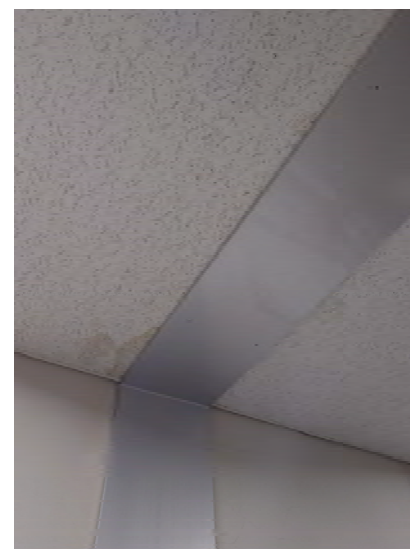
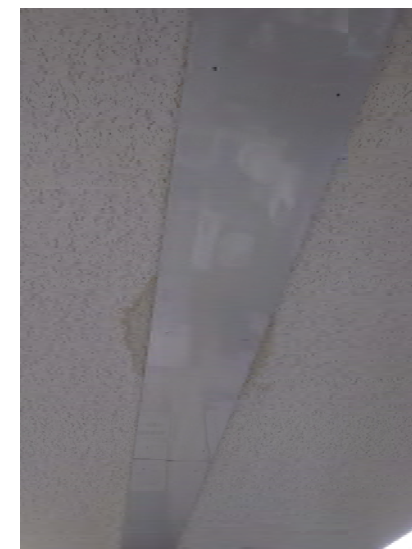
建物名 : 総合情報メディアセンター

被害状況 : 雨漏り天井材劣化

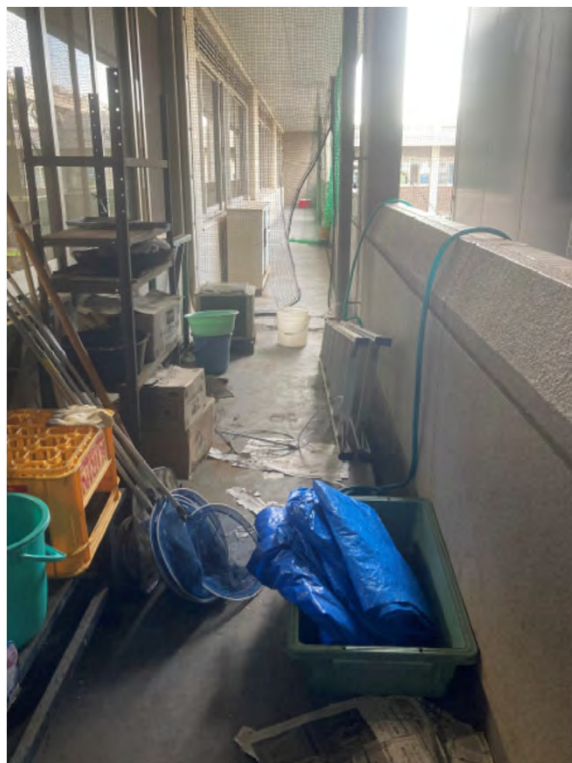
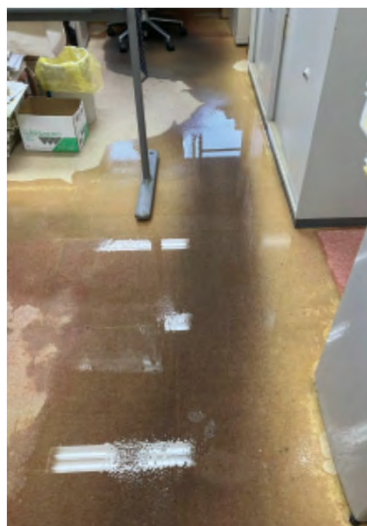
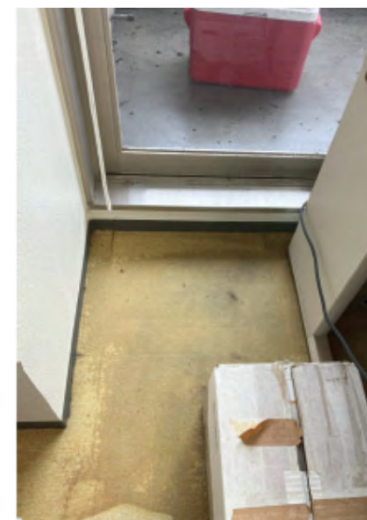
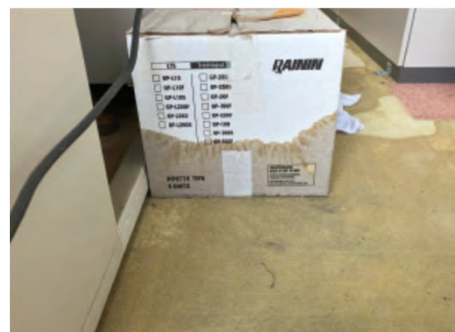
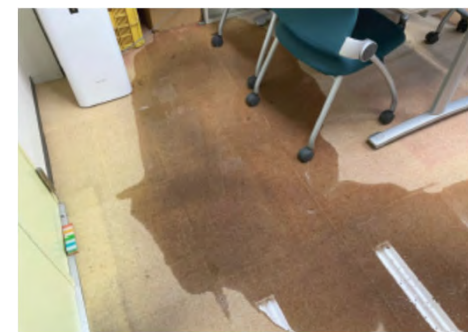
建物名 : 総合研究棟1

被害状況 : 床タイルカーペット浸水

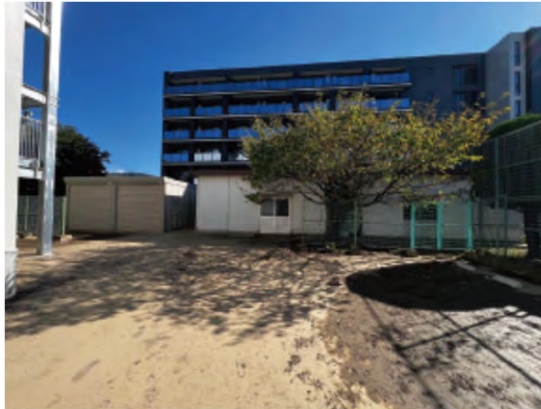
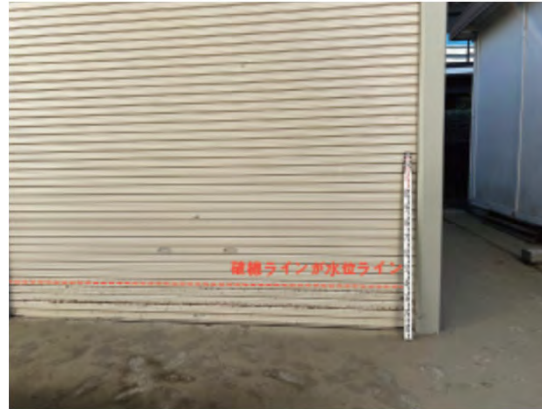
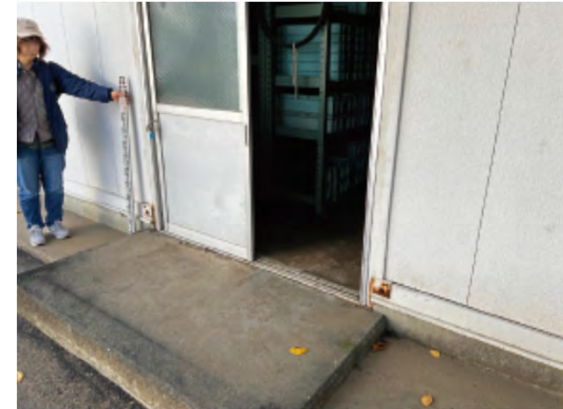
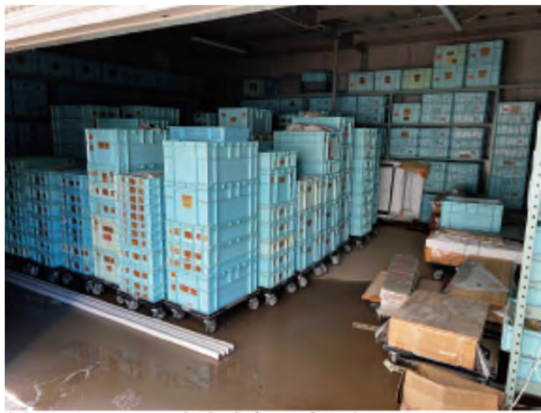
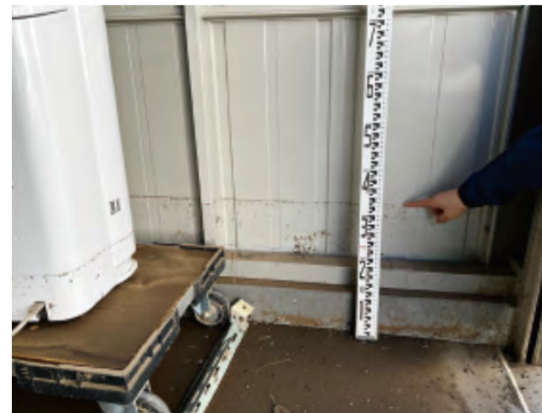
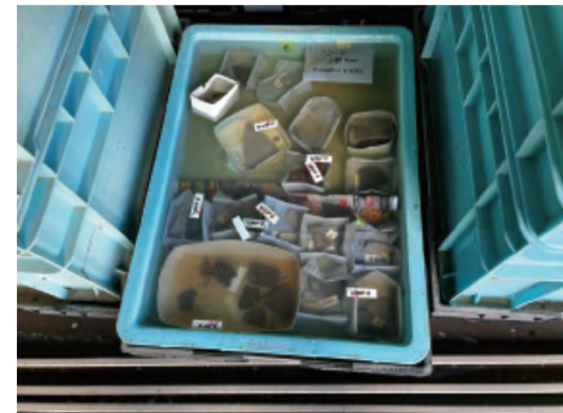
施設名 : 建物
団地名 : 城北団地 (樋又地区)
建物名 : 倉庫

所管 : 埋蔵文化財調査室
被害状況 : 遺物コンテナ浸水

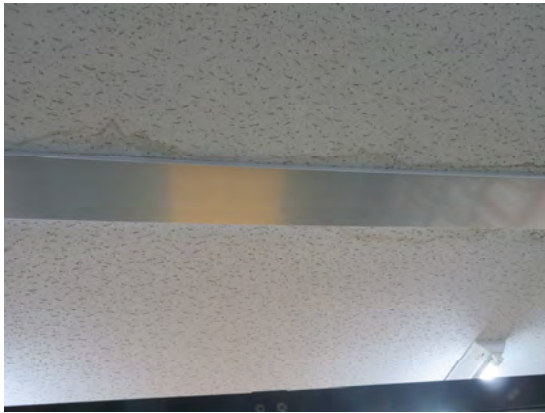
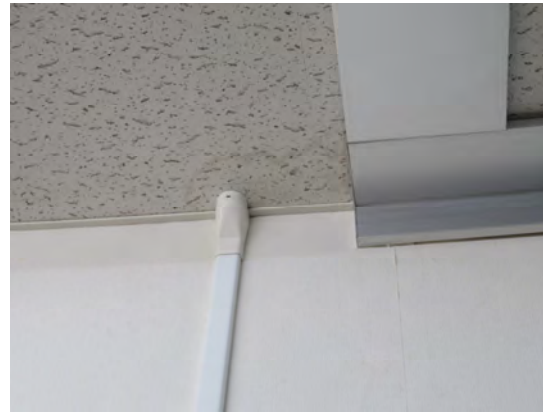
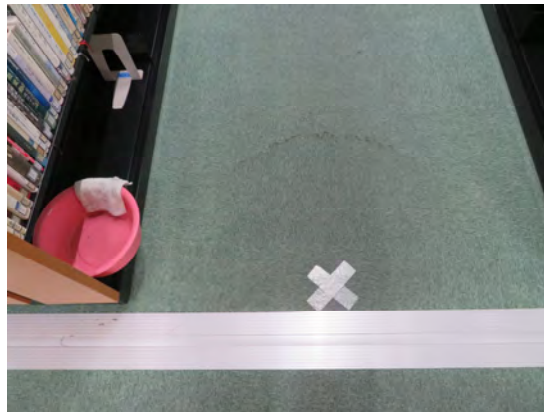
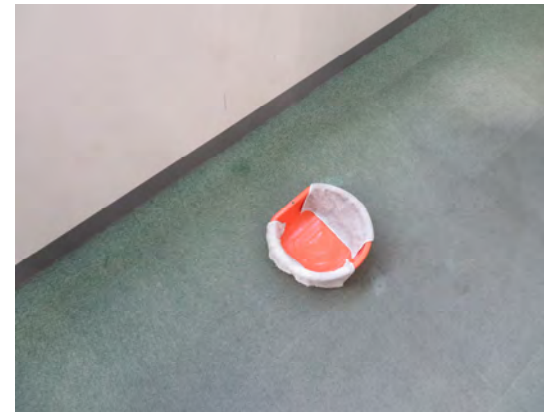
建物名 : 図書館

被害状況 : 雨漏り天井材劣化

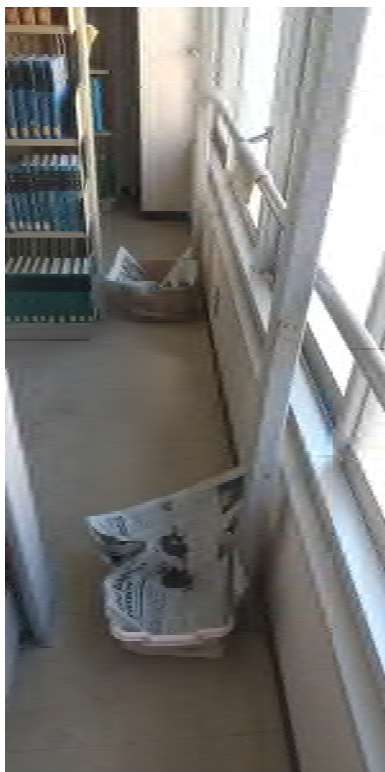
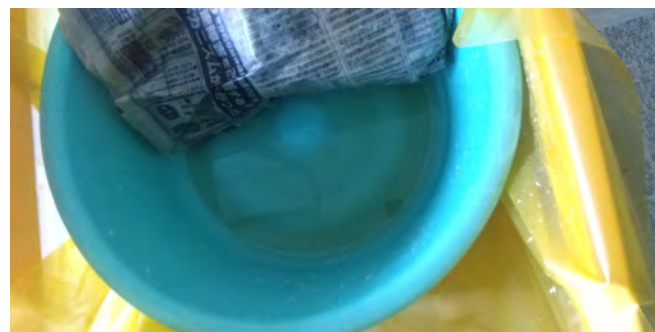
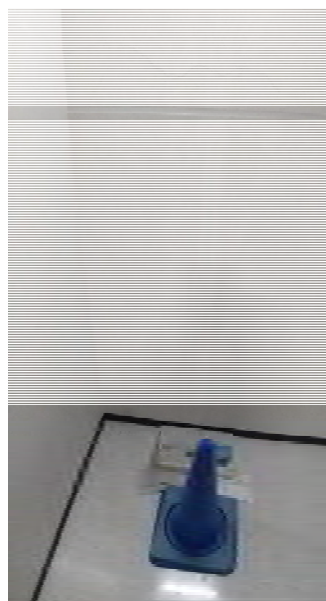
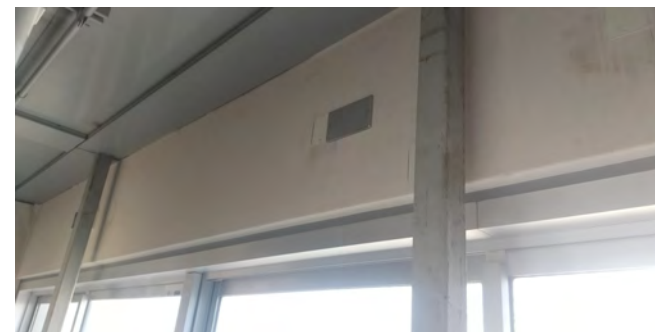
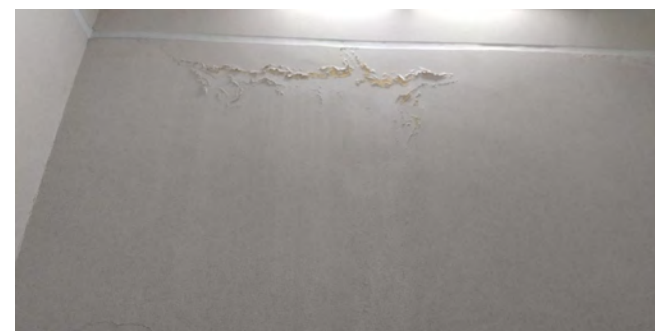
施設名 : 建物
団地名 : 樽味団地
建物名 : 農学部2号館

所管 : 図書館
被害状況 : 雨漏り天井材劣化

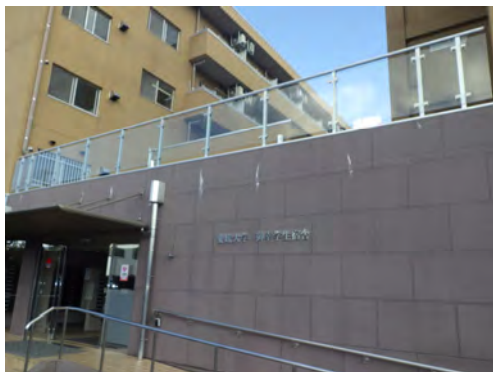
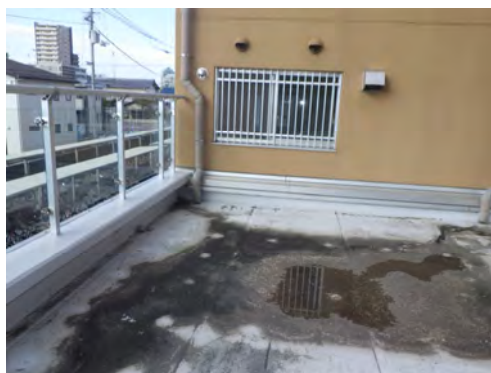
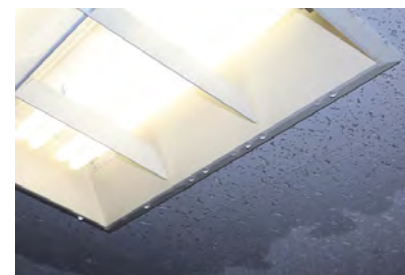
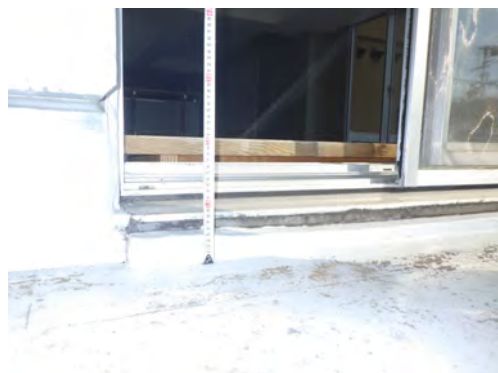
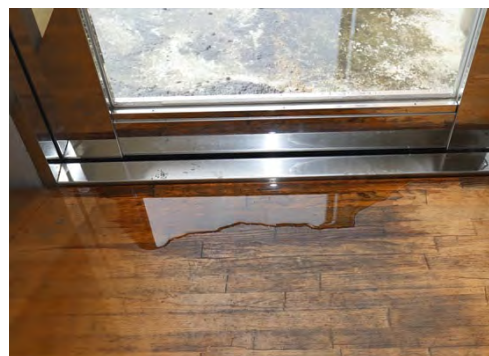
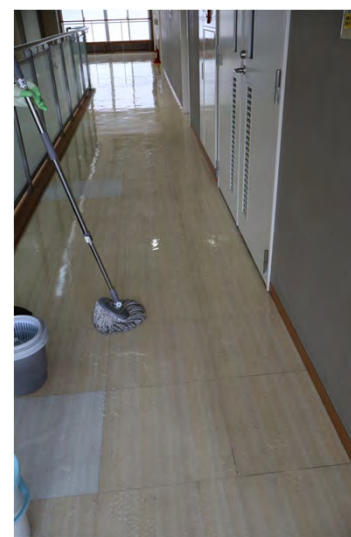
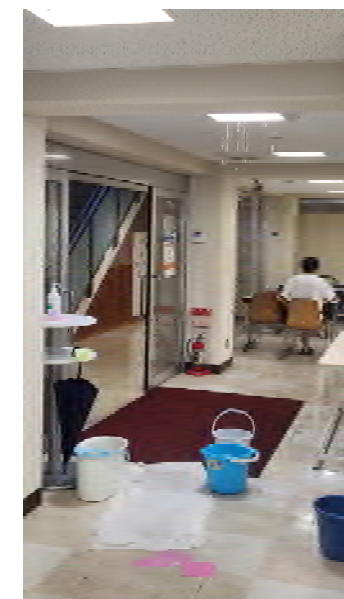
施設名 : 建物
団地名 : 御幸団地
建物名 : 御幸学生宿舎C棟

所管 : 教育学生支援部
被害状況 : 雨漏り天井材劣化

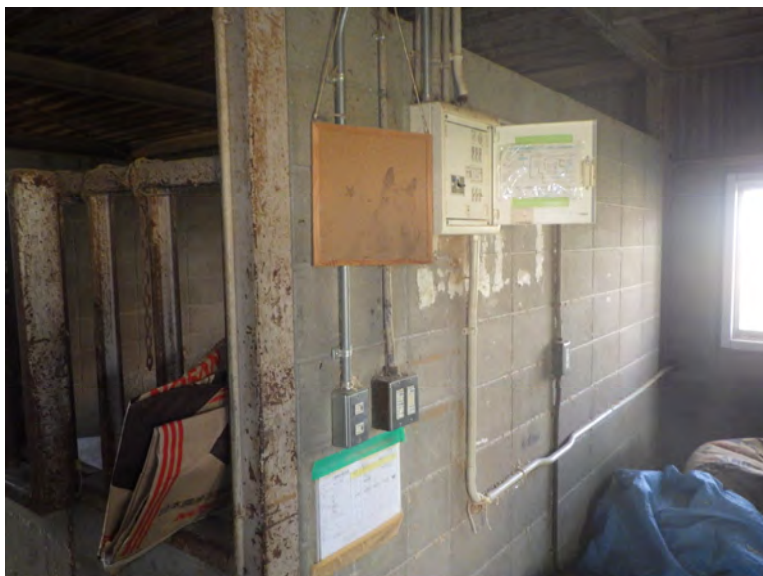
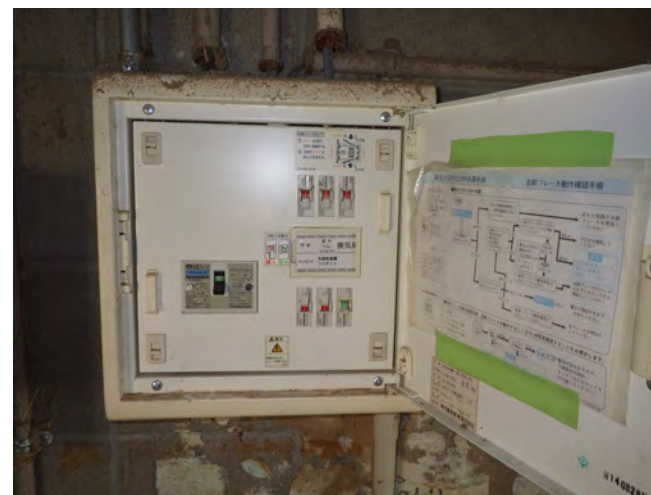
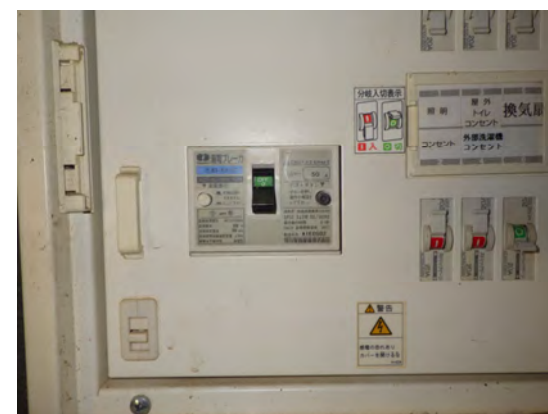
施設名 : 建物
団地名 : 山越団地
建物名 : 厩舎

所管 : 教育学生支援部
被害状況 : 雨漏り照明器具浸水

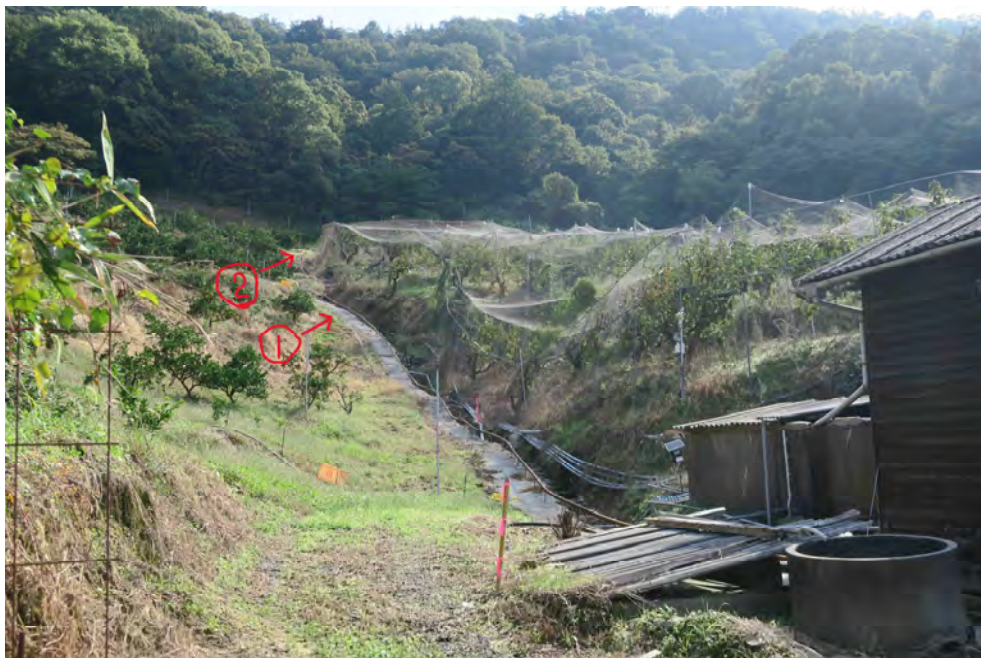
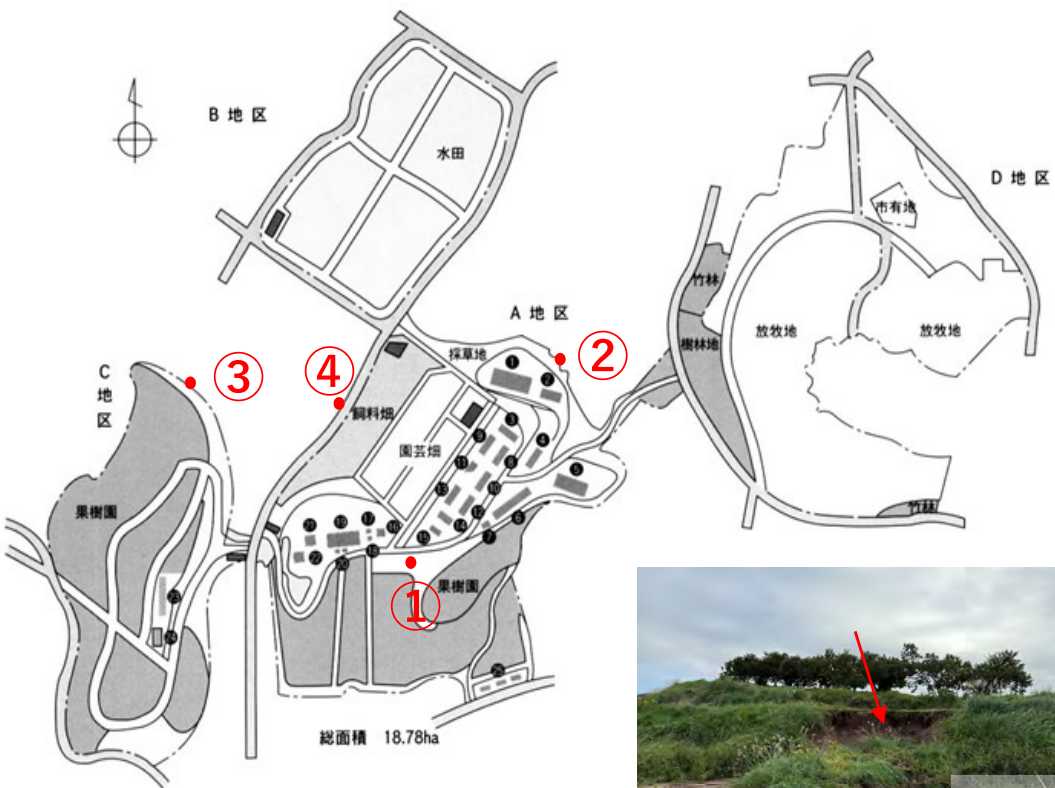
施設名 : 土地
団地名 : 畑寺団地
建物名 : (果樹園)

所管 : 附属高校
被害状況 : 法面崩落

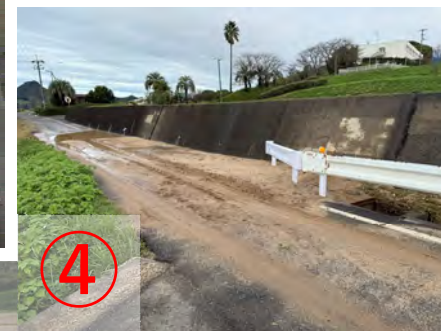
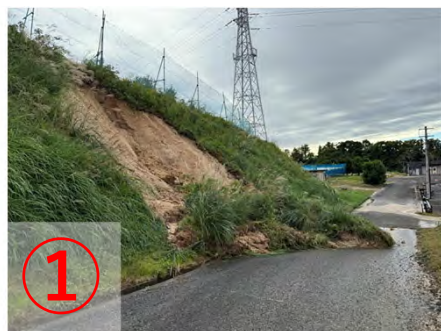
施設名 : 土地
団地名 : 北条団地
建物名 : (附属農場)

所管 : 農学部
被害状況 : 法面崩落

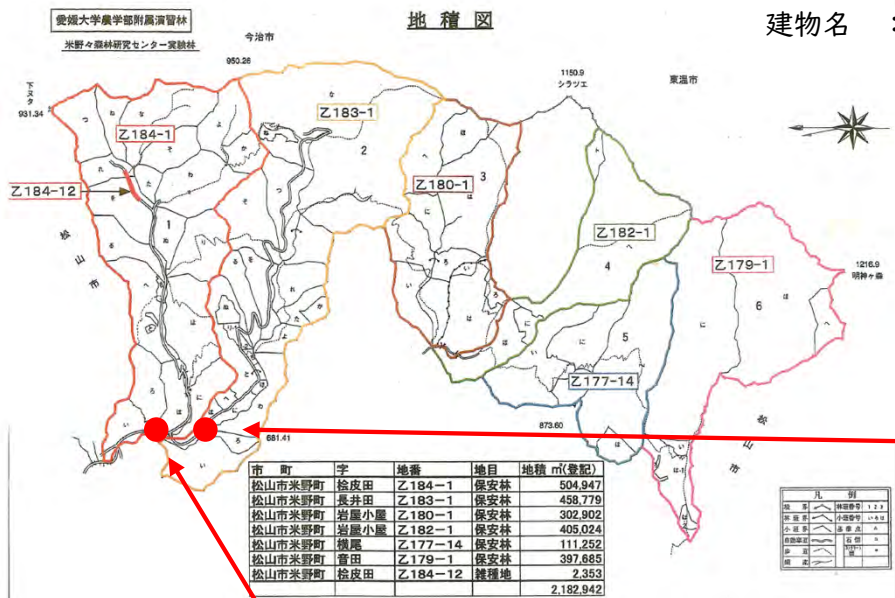
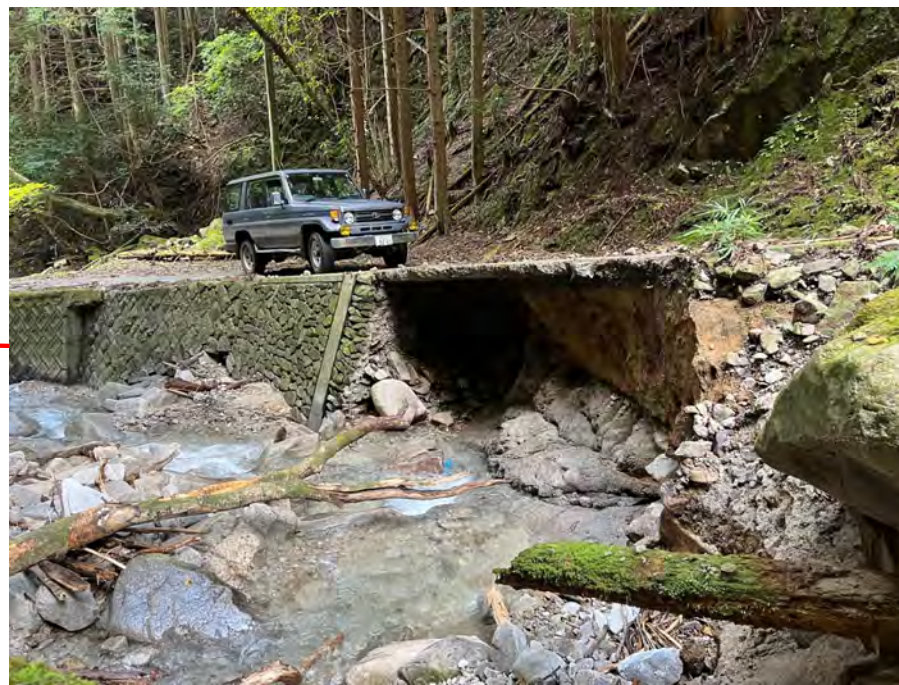
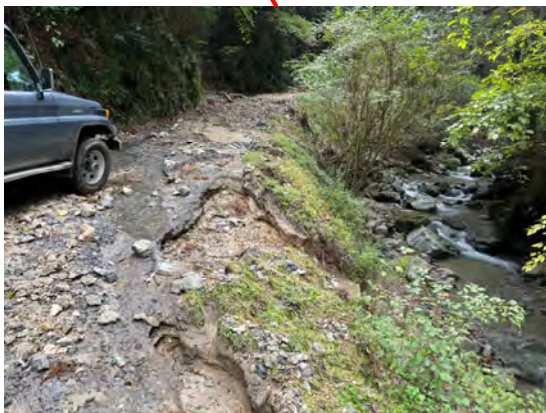
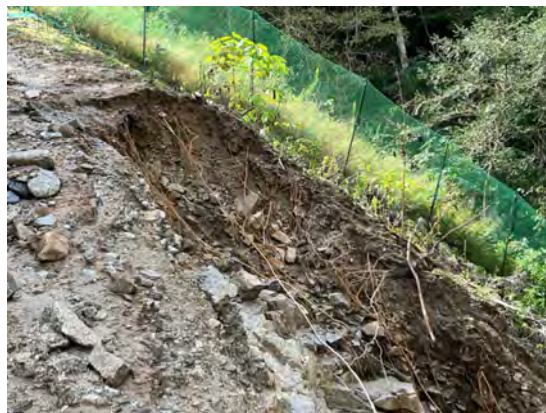
施設名 : 土地
 団地名 : 米野団地
 建物名 : (演習林)

所管 : 農学部
 被害状況 : 法面崩落
