11月2日豪雨における被害状況について

災 害 報 告 書

- 1 災害の種類 降雨・暴風・洪水・高潮・地震・火災・その他
- 2 災害発生日及び概況 令和6年11月2日 1時間当り最大雨量：78.0mm、24時間雨量：112.5mm
- 3 被害状況 大雨による床上浸水、法面崩落 等

11月5日 時点

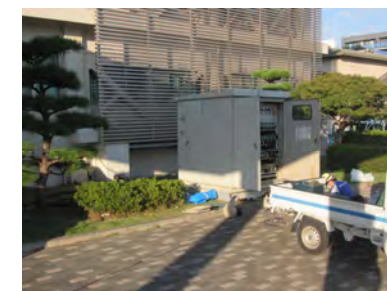
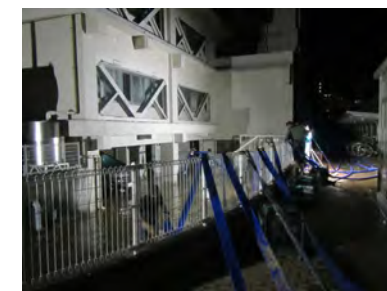
建物名 : 本部管理棟

被害状況 : 受変電設備、消火ポンプ等浸水

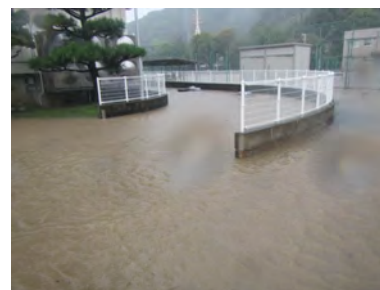
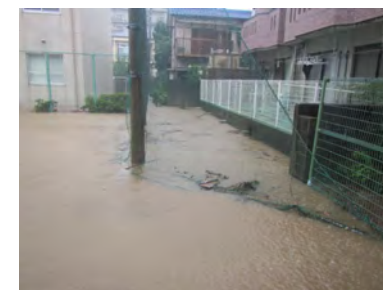
被害状況 : 運動場及びテニスコート冠水

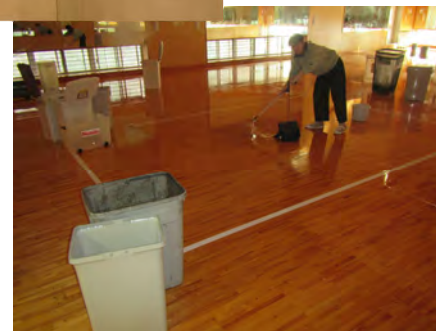
第3体育館

所管 : 教育学生支援部
被害状況 : 雨漏り床材及び天井材劣化

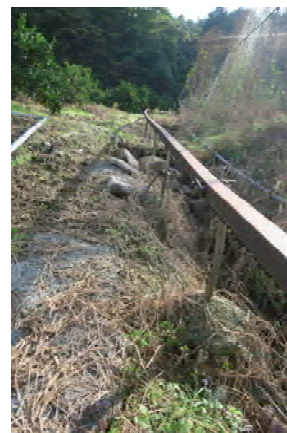
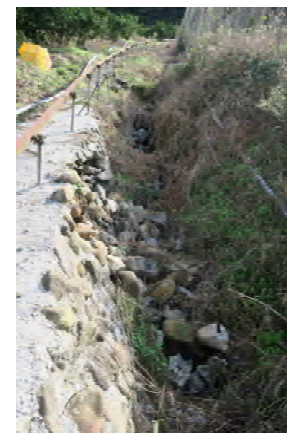
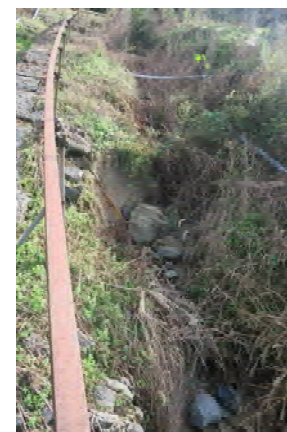
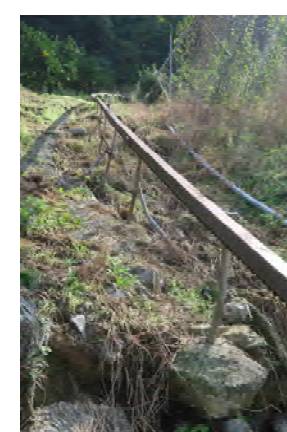
所管 : 附属高校
被害状況 : 法面崩落

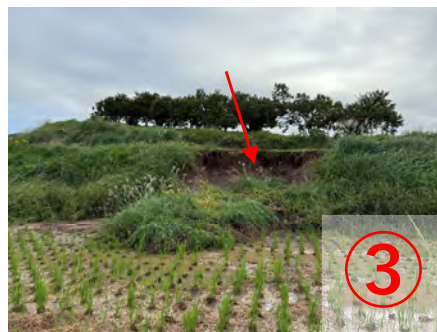
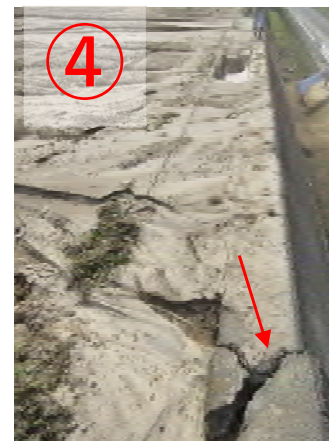
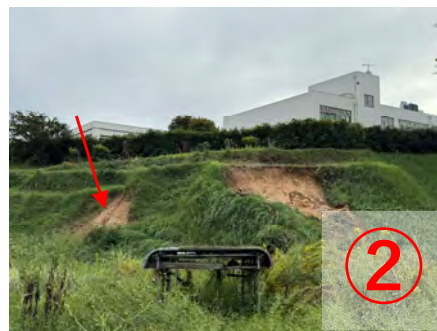
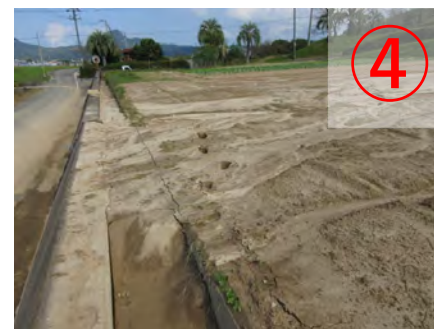
所管 : 農学部
被害状況 : 法面崩落
